RECONVERSÃO E REABILITAÇÃO DO PALÁCIO DAS ÁGUIAS EM HOTEL

Integração e Articulação de Conceitos Arquitetónico-Turísticos Sustentáveis

Projeto Final de Mestrado para a obtenção do Grau de Mestre em Arquitetura, com especialização em Arquitetura de Interiores e Reabilitação do Edificado

Lisboa, FA ULisboa, 06 de Dezembro de 2019

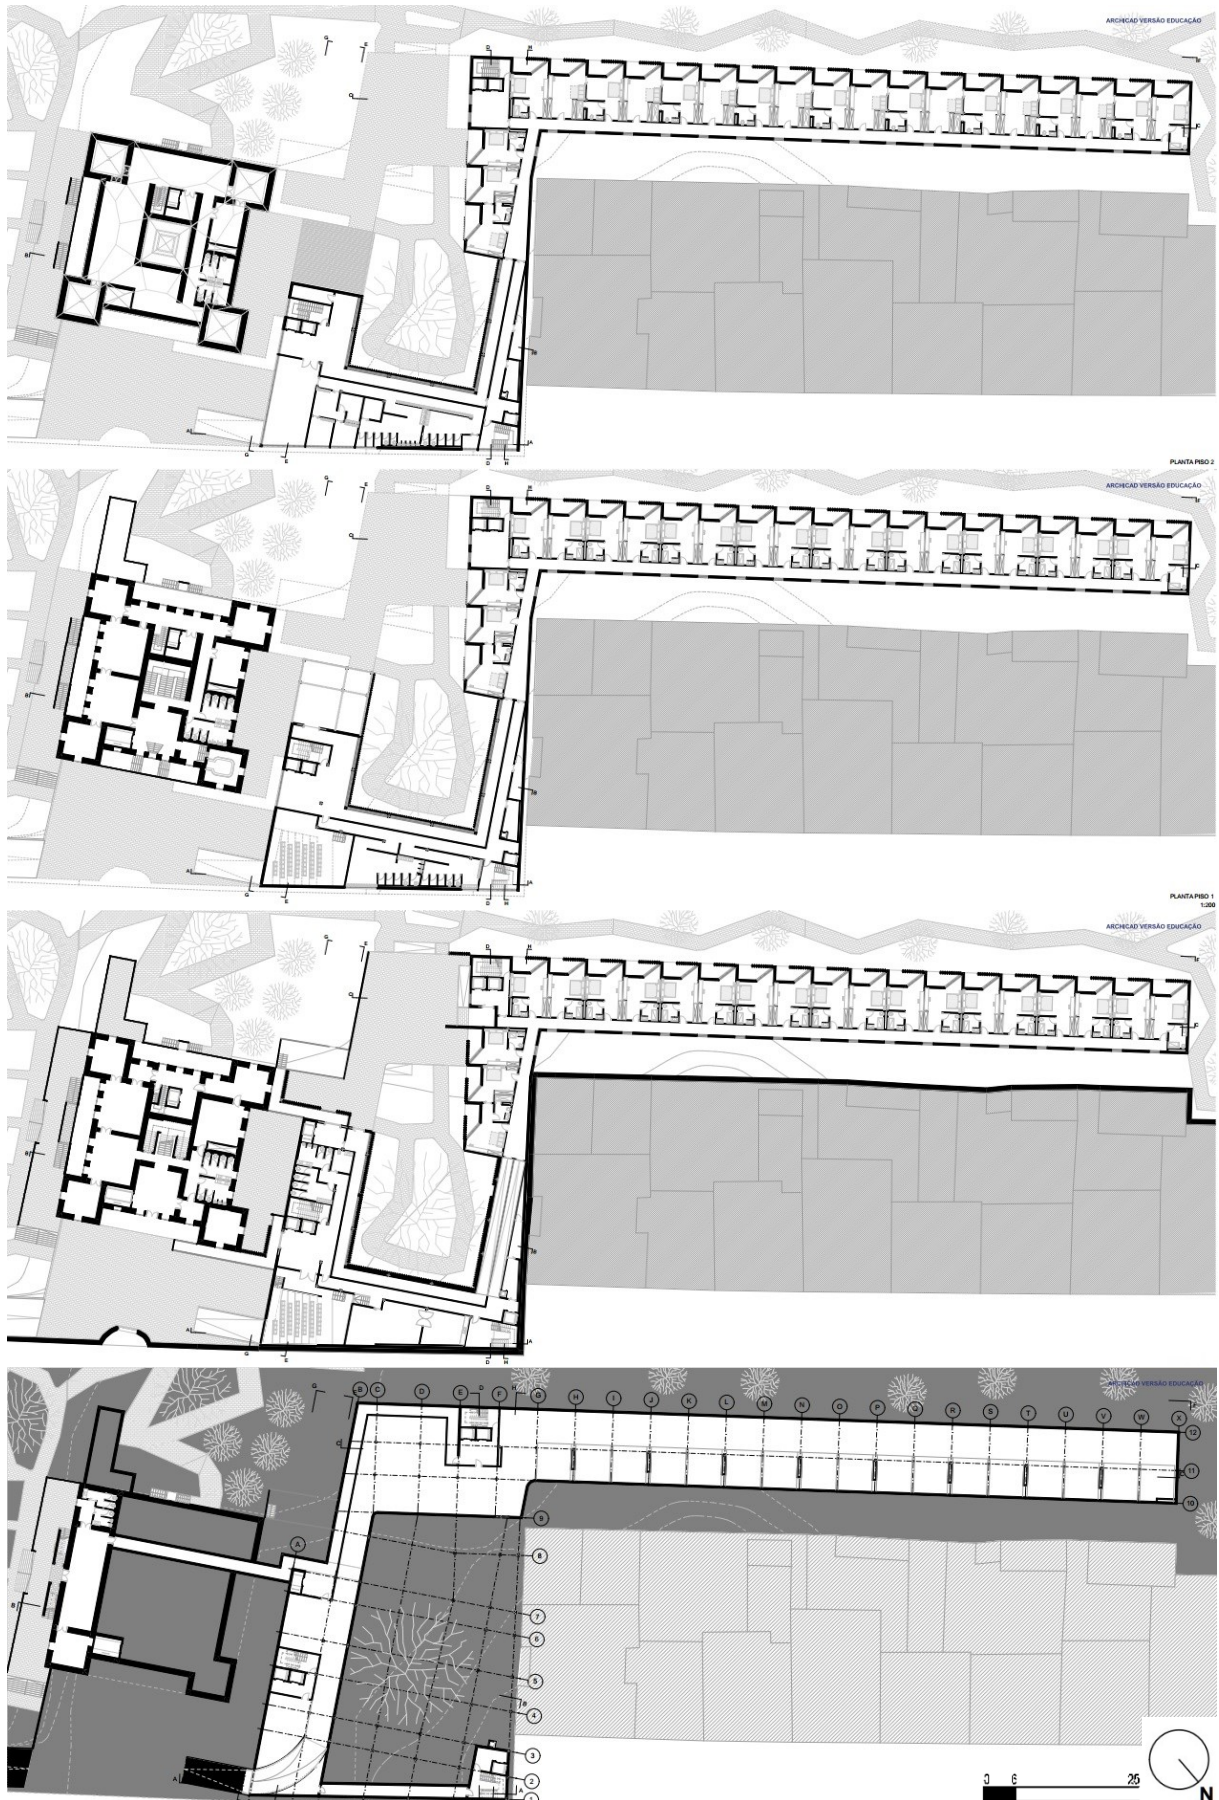
Anexo 80 – Plantas da proposta para o edifício novo, pisos 2, 1, térreo e estacionamento, respetivamente, autoria própria, 2019
